『国宝犬山城天守・史跡犬山城跡 保存活用計画』に基づき、石垣などの遺構及び眺望に影響を及ぼす樹木等を伐採します。

1. 作業期間 令和5年2月20日（月）～3月25日（土） [犬山城は通常どおり開城します。](#)

2. 対象樹木（15本）

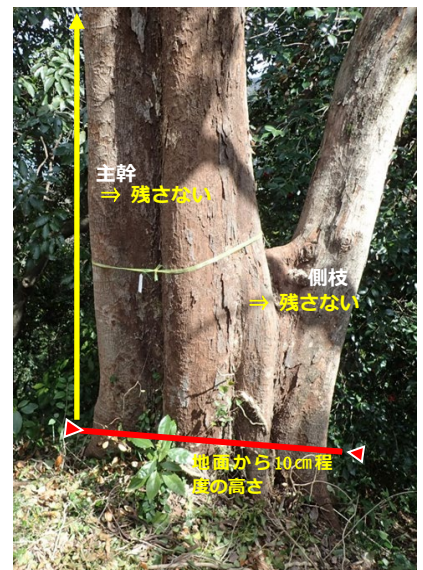
伐採管理イメージ写真

伐採は、主幹や萌芽枝を含む側枝を全て除去する完全伐採を実施します。伐採位置は根元とし、傾斜地では斜面上側の地際から10cm程度の高さで伐採することを基本とします。伐り口は可能な限り平滑にし、斜面下側にやや傾斜させることで、雨水の滞留とそれに伴う切断面の腐朽の進行を遅らせます。抜根は行いません。
